# Puidukahjustustele viitavaid **ohumärke** tasub osata märgata

**Suur osa inimesi, kel puudub kokkupuude puidukahjustustega eluruumides, ei pruugi osata õigeaegselt märgata selgeid ohumärke, mis viitavad ilmsele ohule või koguni kaugelearenenud probleemile.**

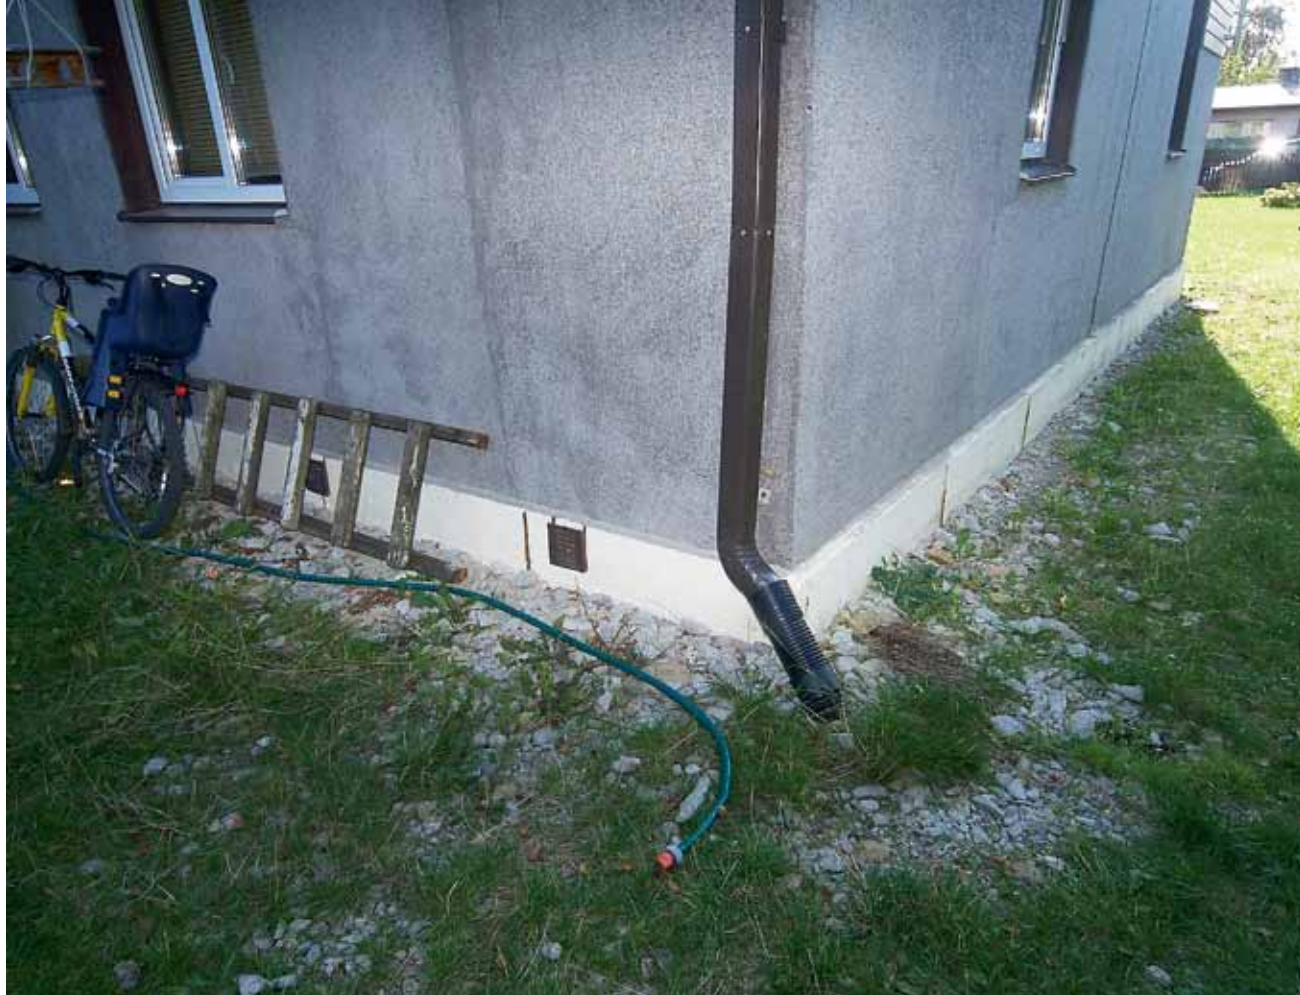
**TALLINNAS** Pirita linnaosas asuv maja, mis läbis majavammi tõttu 2010. aastal kapitaalremondi. Millise kahjustusega täpselt tegu, näitasid hoone ventilatsioonivadest võetud proovid. FOTO: ERAKOGU

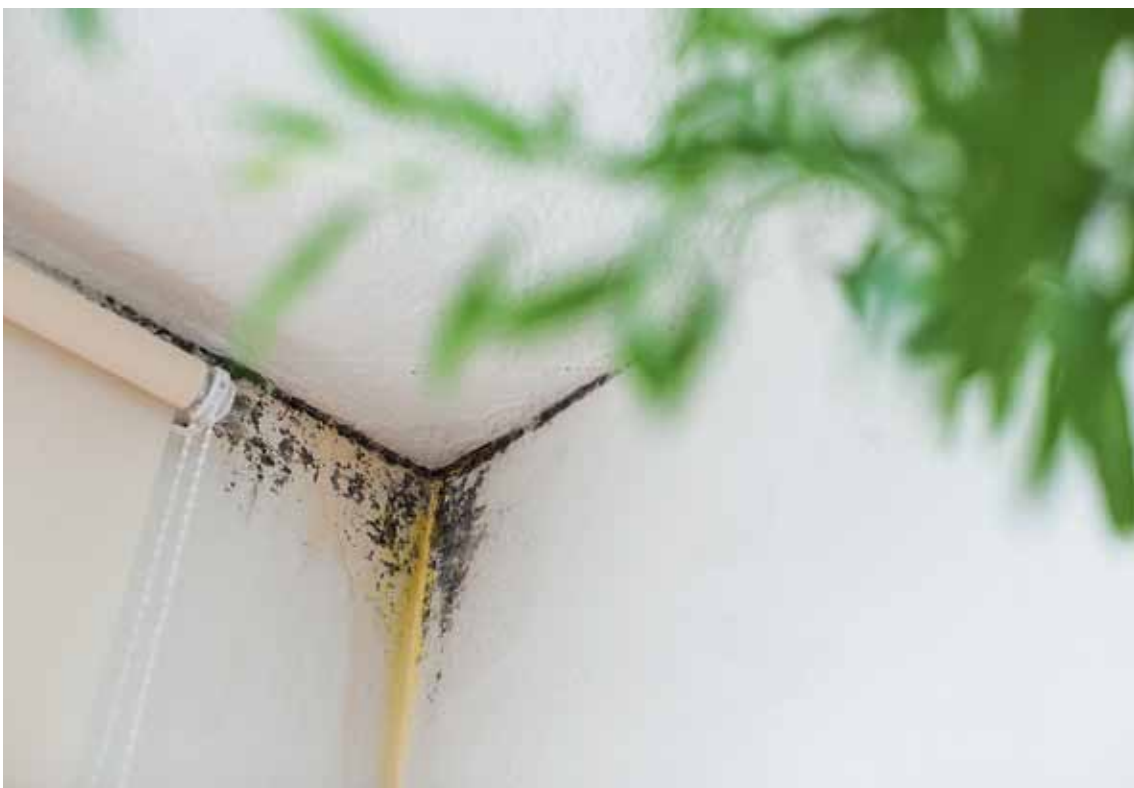
**HALLITUS**  
**pinda ei**  
**lagunda, küll**  
**aga kahjus-**  
**tab välimust.**

Hallitusseened aga ei lagunda puitu, kuid kahjustavad selle välimust. “Hallitusest on võimalik vabaneda, kuid sellest värvunud pinda ei pruugi enam kunagi puhtaks saada,” sõnab Pilt.

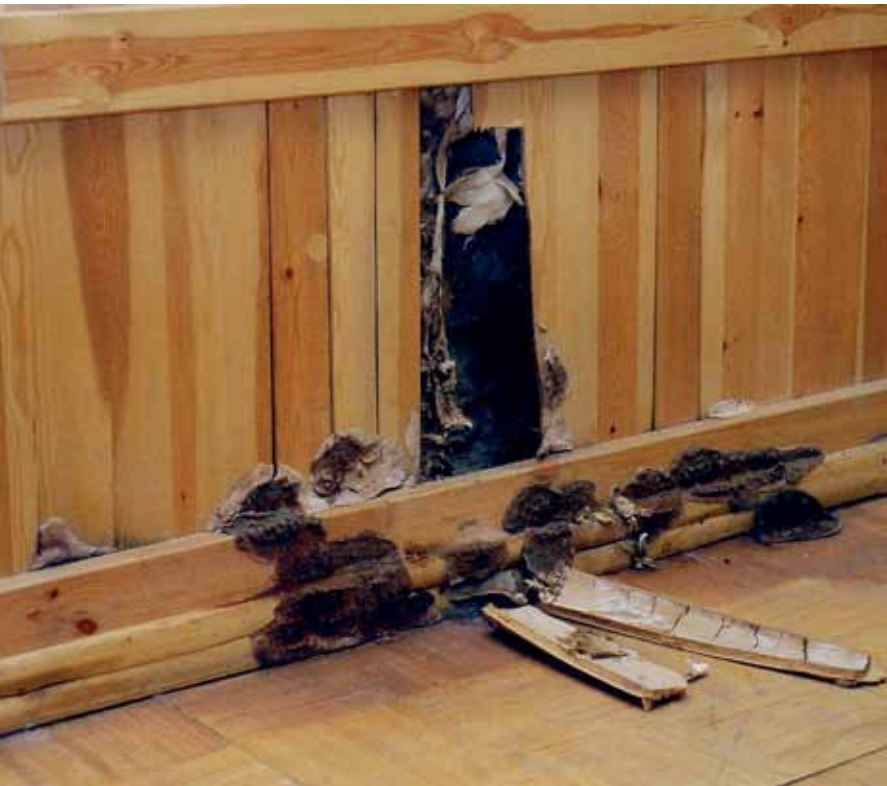
SEEN levib väga kiiresti, seetõttu tuleb märkide ilmnmisel kohe tegutseda.

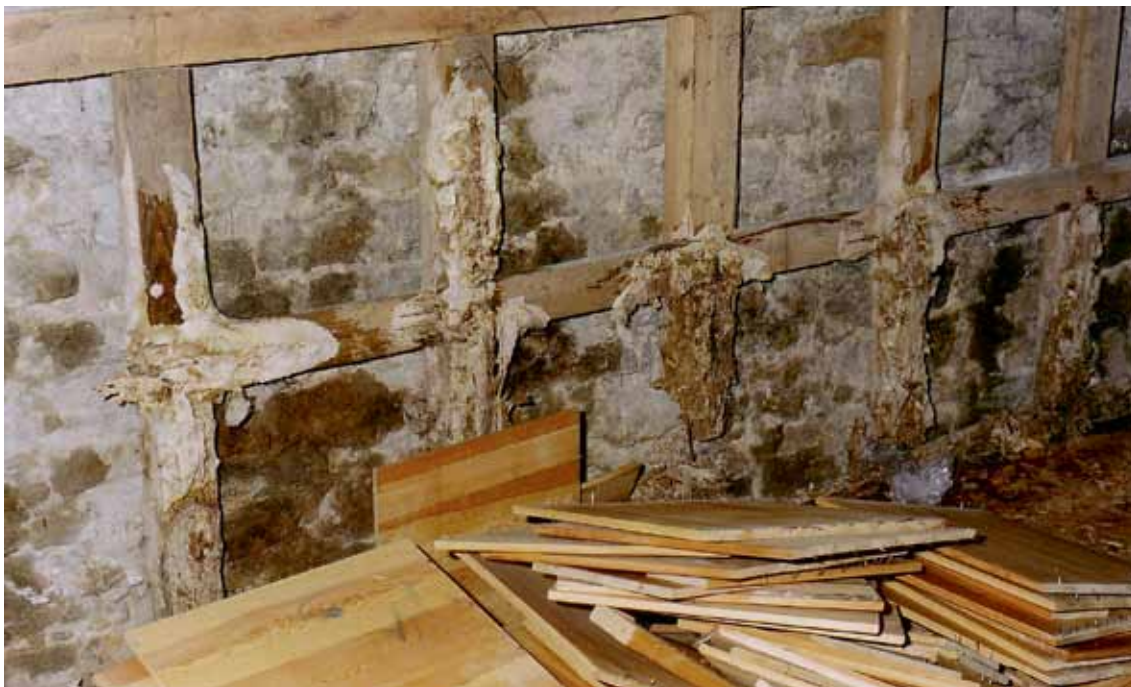
**PUITU** kahjustavate ning moonutavate seente puhul on peamine tekkepõhjus puidu kõrge niiskusesisaldus.
